# ESTUDIO DEL ESTADO FISICO DE TEMP.: MAS.:

Temp.: Allende

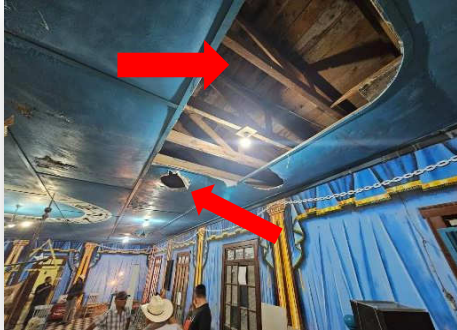
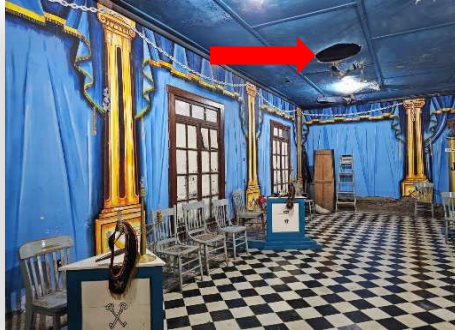
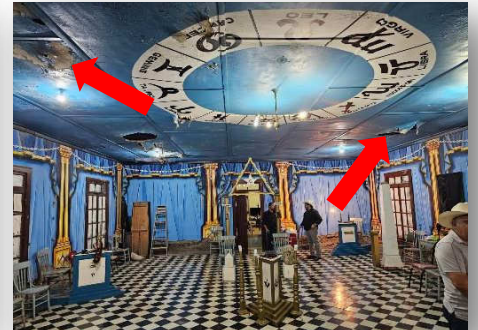
## 001 Plafon en Temp:.

Plafon de "tela-cal" en mal estado, mayormente causado por filtraciones de agua pluvial, que ha provocado su caída por desgaste, se recomienda retirar las secciones dañadas completas, y sustituir por el mismo tipo de material siguiendo el sistema tradicional de fabricacion, en caso de querer cambiar el sistema por uno mas moderno se recomienda que este sea igual de ligero y buscar la autorizacion de un calculista que apruebe la resistencia del peso muerto causado por el nuevo material y en caso de requerir refuerzo este sea propuesto por el calculista solicitandole entrega de memoria de calculo que respalde la propuesta, a su vez se recomienda que, previo a los trabajos, se inspeccione el estado del techo de lamia para corroborar la eliminacion de las filtraciones que puedan dañar las reparaciones acortando drasticamente la durabilidad y garantias de estas.

<b>001 Plafon en Temp:.</b>	<b>Cant.</b>	<b>Unid.</b>
Se trabaja en propuesta de restaurar solo las areas dañadas de plafon.		
1.1 Desmontaje de secciones de plafon dañado.	30.00	m <sup>2</sup>

1.2 Colocacion de nuevas secciones de plafon de tela.	30.00	m <sup>2</sup>
1.3 Aplicación de pintura vinilica en plafon de tela.	30.00	m <sup>2</sup>
<b>002 Plafon en PAs: PPerd:.</b>	<b>Cant.</b>	<b>Unid.</b>
Se trabaja en propuesta de dar mto. a plafon existente.

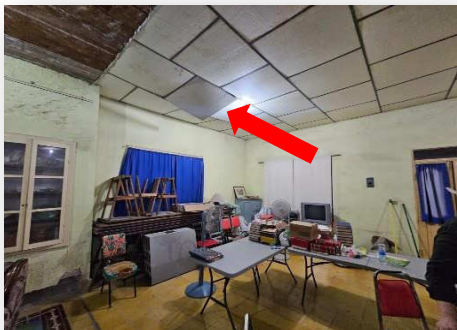
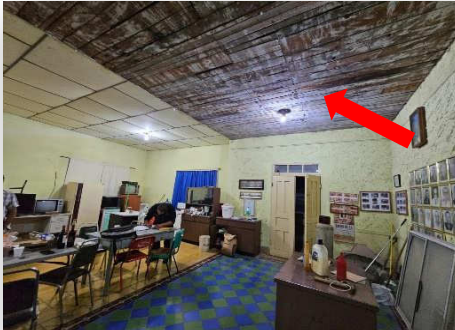
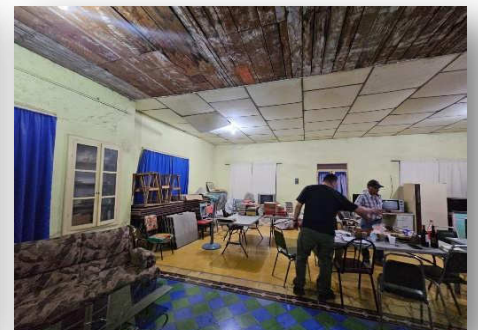
## 002 Plafon en PPas: PPerd:.

Plafon combinado; debido a una ampliacion, esta area presenta 2 sistemas de plafon diferentes, la seccion mas antigua presenta desprendimiento completo de sistema de plafon de "tela-cal" quedando expuesta madera, se recomienda 3 posibles acciones, la primera es colocar nuevamente el sistema original de "tela-cal", la segunda es el pulido de la madera existente para posteriormente darle un acabado en pintura tipo mancha y la tercera es homogeniar ambas secciones con la colocacion de un nuevo material que sea igualmente ligero que el sistema original. En la segunda seccion se presenta un plafon reticular con un estado de deterioro menor pero no ausente de la necesidad de mantenimiento, se recomienda una de dos acciones, la primera es cambiar las piezas dañadas por nuevas del mismo metarial, la segunda es cambiar por un material igual de ligero pero que permira homogenizar materiales en las dos areas.

1.1 Cambio de piezas dañadas de plafon de poliestireno.	5.00	pzs
1.2 Colocacion de plafon de yeso sobre plafon de madera existente.	38.00	m <sup>2</sup>

1.3 Aplicación de pintura vinilica en plafon.	38.00	m <sup>2</sup>
<b>003 Muro en interior de Temp:.</b>	<b>Cant.</b>	<b>Unid.</b>
Se trabaja en propuesta de parchado de areas dañadas.

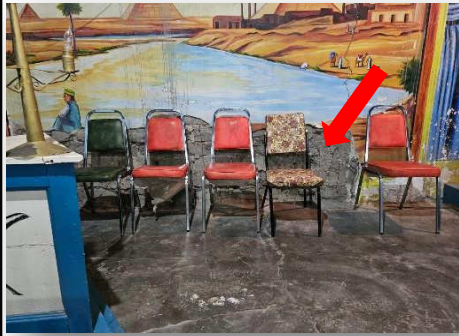
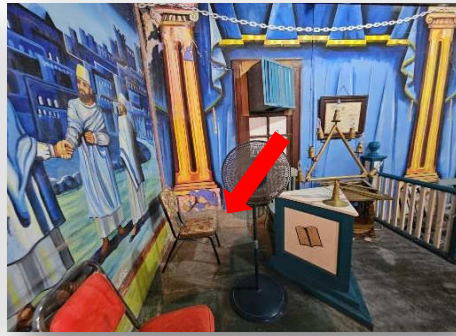
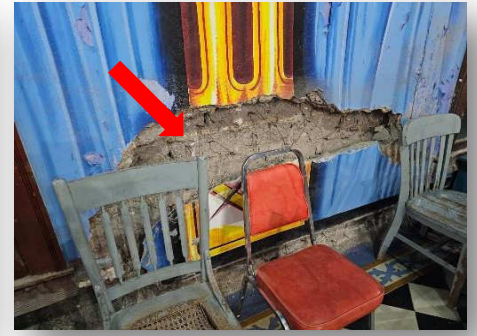
### 003 Muro en interior de Temp:.

Muros de adobe en interior de Temp:. presentan desprendimiento de recubrimiento a causa de humedad, se recomienda tomar acción en exterior para detener filtraciones y en interior se requiere reparación de muro mediante restauración con proceso de tres pasos, primero se necesita retirar todo el material flojo y dañado para llegar a material sano, como segundo paso es la colocación de malla tipo plafonera colocada con clavo de acero 2 1/2" y 4" como refuerzo semi-estructural y como tercer paso es la colocación de mortero cemento-arena-cal prop. 1:4:2 en capa no mayor a 5cm, con acabado pulido a mano como preparación para recibir pintura. En los casos de tener desprendimientos mayores a 5cm se recomienda colocar una base de placa de poliestireno previo a la colocación de malla tipo plafonera. Y en donde los desprendimientos sean mayor a 10cm y vengan desde el nivel de piso terminado se podrá compensar con la colocación de ladrillo tipo cuachota o block, siempre y cuando tengan una base sólida para su desplante, con un acabado final de pasta a base de mortero cemento-arena prop 1:4 con acabado pulido a mano como preparación para recibir pintura.

1.1 Demolicion de pasta dañada para llegar a material sano.	1.00	lote
1.2 Preparacion fracturas para recibir pasta.	1.00	lote
1.3 Colocacion de pasta cemento-arena-cal, con refuerzo de malla, acabado pulido.	1.00	lote

1.4 Aplicación de sellador vinilico en pasta nueva.	1.00	lote
1.4 Retoque de mural siguiendo los mismos patrones y colores.	1.00	lote
<b>004 Muro en exterior de Temp:.</b>	<b>Cant.</b>	<b>Unid.</b>
Se trabaja en propuesta de parchado de areas dañadas.

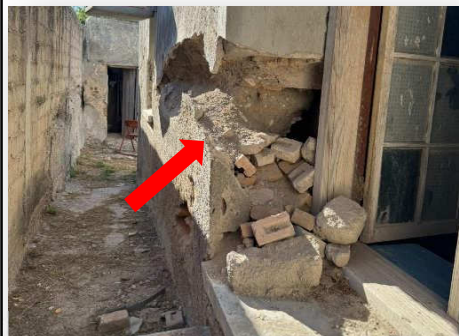
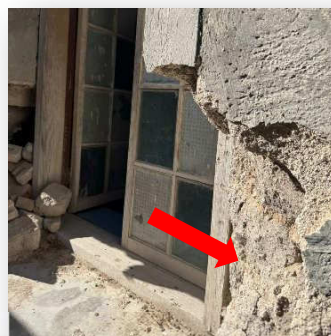
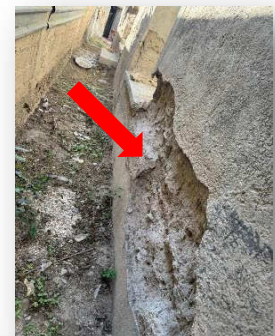
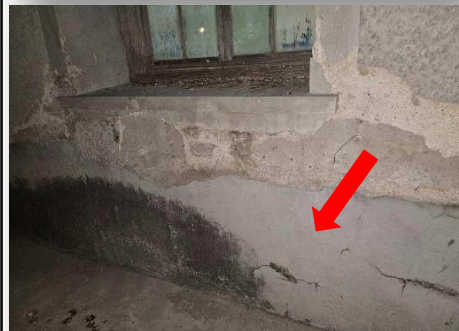
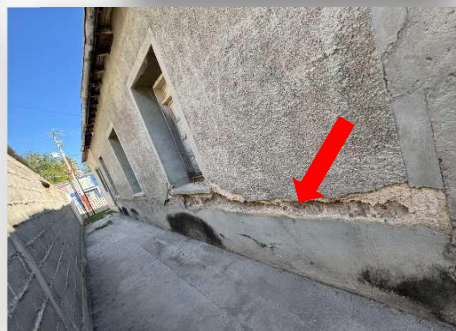
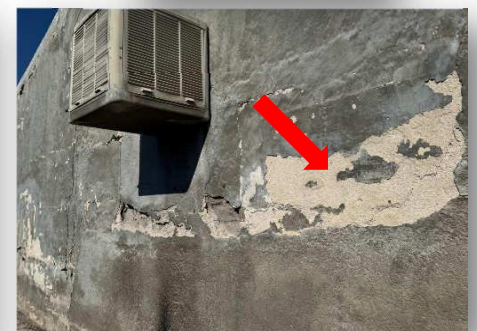
### 004 Muro en exterior de Temp:.

Muros de adobe en exterior de Temp:. presentan desprendimiento de recubrimiento a causa de humedad, se requiere reparación de muro mediante restauración con proceso de tres pasos, primero se necesita retirar todo el material flojo y dañado para llegar a material sano, como segundo paso es la colocación de malla tipo plafonera colocada con clavo de acero 2 1/2" y 4" como refuerzo semi-estructural y como tercer paso es la colocación de mortero cemento-arena-cal prop. 1:4:2 en capa no mayor a 5cm, con acabado pulido a mano como preparación para recibir pintura. En los casos de tener desprendimientos mayores a 5cm se recomienda colocar una base de placa de poliestireno previo a la colocación de malla tipo plafonera. Y en donde los desprendimientos sean mayor a 10cm y tenga base sólida se podrá compensar con la colocación de ladrillo tipo cuachota o block, con un acabado final de pasta a base de mortero cemento-arena prop 1:4 con acabado floteado a mano.

1.1 Demolicion de pasta dañada para llegar a material sano.	1.00	lote
1.2 Preparacion fracturas para recibir pasta.	1.00	lote
1.3 Colocacion de pasta cemento-arena-cal, con refuerzo de malla, acabado pulido.	1.00	lote

1.4 Aplicación de sellador vinilico en pasta nueva.	1.00	lote
1.5 Aplicación de pintura vinilica en muros.	237.00	m <sup>2</sup>
<b>005 Muro en interior de PAs: PPerd:.</b>	<b>Cant.</b>	<b>Unid.</b>
Se trabaja en propuesta de parchado de areas dañadas.

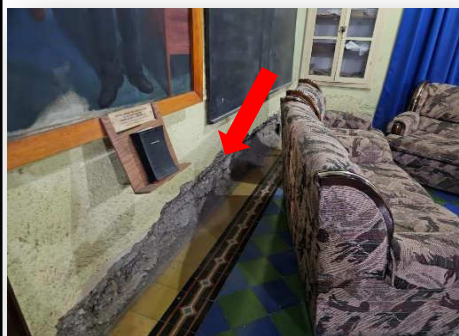
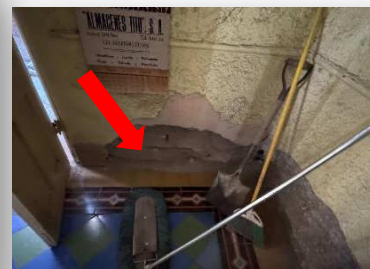
### 005 Muro en interior de PPas.: PPerd:.

Muros de adobe en interior de PPas.: PPerd:. presentan desprendimiento de recubrimiento a causa de humedad, se recomienda tomar acción en exterior para detener filtraciones y en interior se requiere reparación de muro mediante restauración con proceso de tres pasos, primero se necesita retirar todo el material flojo y dañado para llegar a material sano, como segundo paso es la colocación de malla tipo plafonera colocada con clavo de acero 2 1/2" y 4" como refuerzo semi-estructural y como tercer paso es la colocación de mortero cemento-arena-cal prop. 1:4:2 en capa no mayor a 5cm, con acabado pulido a mano como preparación para recibir pintura. En los casos de tener desprendimientos mayores a 5cm se recomienda colocar una base de placa de poliestireno previo a la colocación de malla tipo plafonera. Y en donde los desprendimientos sean mayor a 10cm y vengan desde el nivel de piso terminado se podrá compensar con la colocación de ladrillo tipo cuachota o block, siempre y cuando tengan una base sólida para su desplante, con un acabado final de pasta a base de mortero cemento-arena prop 1:4 con acabado pulido a mano como preparación para recibir pintura.

1.1 Demolicion de pasta dañada para llegar a material sano.	1.00	lote
1.2 Preparacion fracturas para recibir pasta.	1.00	lote
1.3 Colocacion de pasta cemento-arena-cal, con refuerzo de malla, acabado pulido.	1.00	lote

1.4 Aplicación de sellador vinilico en pasta nueva.	1.00	lote
1.5 Aplicación de pintura vinilica en muros.	120.00	m <sup>2</sup>

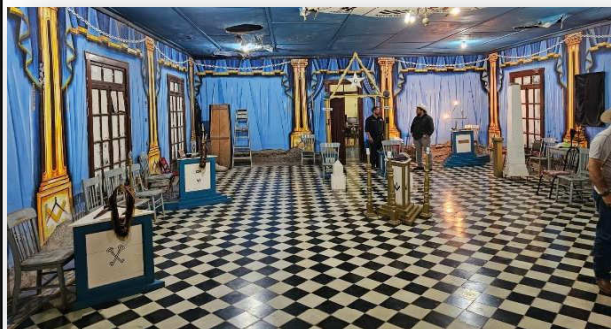
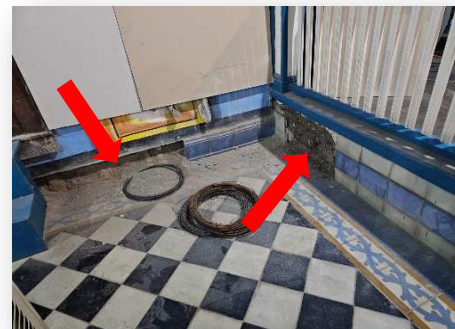
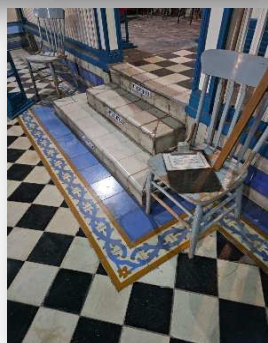
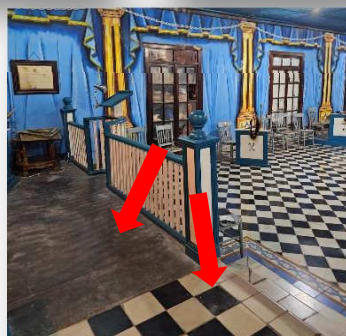
### 006 Piso en interior de Temp:.

El piso se encuentra en su mayoría en buen estado, se recomienda la limpieza mediante el pulido y abrillantado con maquinaria especializada, se observa deterioro y desprendimientos en zoclos principalmente de Or.: Y de la tribuna de la elocuencia, en los lugares donde las piezas están sueltas se recomienda volverlas a pegar con mortero prop. 1:6 o pegazulejo, en partes donde no existen las piezas se recomienda localizar similares con proveedor de pisos de concreto y azulejos talavera. El piso en Or.: se encuentra en buen estado pero se observa que no es de color que la liturgia recomienda por lo que se recomienda cambiar para cumplir con ello.

Se trabaja sobre propuesta de pulido de piso y reparacion de zoclo solamente.

<u>Cant.</u>	<u>Unid.</u>
1.1 Reparacio de zoclo que incluye reposicion de piezas inexistentes.	1.00	lote
1.2 Pulido y abrillantado de piso.	114.00	m <sup>2</sup>
1.3 Colocacion de piso rojo en Ote.	28.00	m <sup>2</sup>
1.4 Desmontaje y montaje de barandal.	1.00	lote

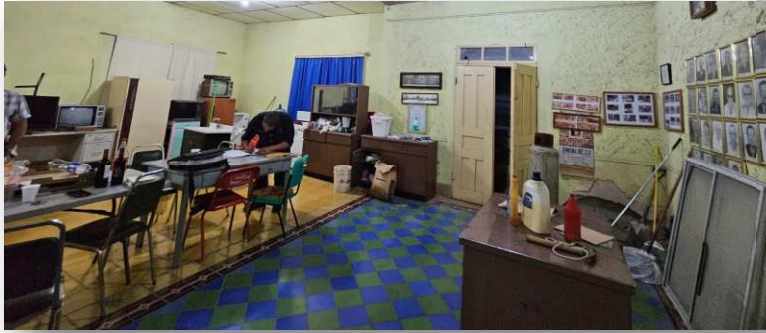
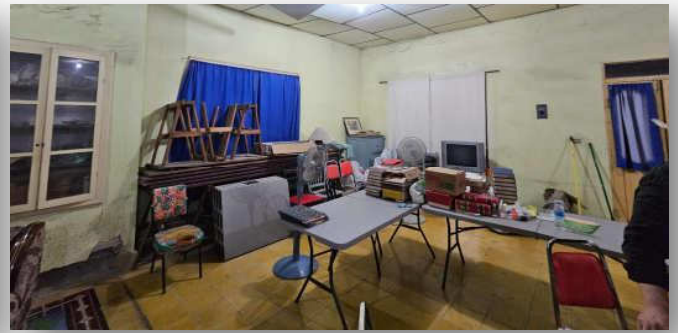
**007 Piso en PPas.: PPerd:.**

El piso se encuentra en buen estado, se recomienda la limpieza mediante el pulido y abrillantado con maquinaria especializada.

Se trabaja sobre propuesta de pulido de piso.

<u>Cant.</u>	<u>Unid.</u>
1.2 Pulido y abrillantado de piso.	84.00	m <sup>2</sup>

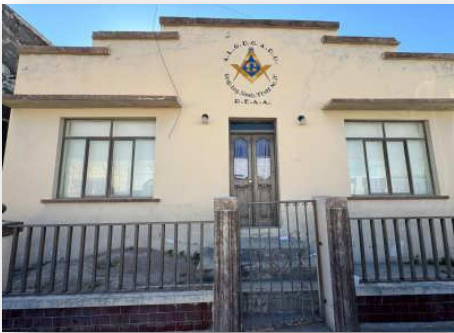
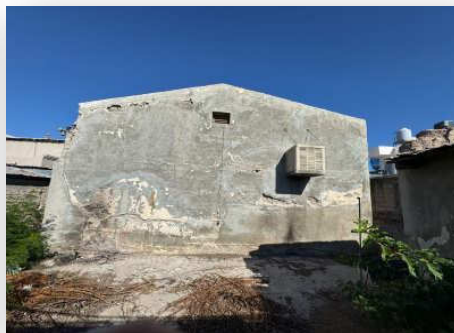
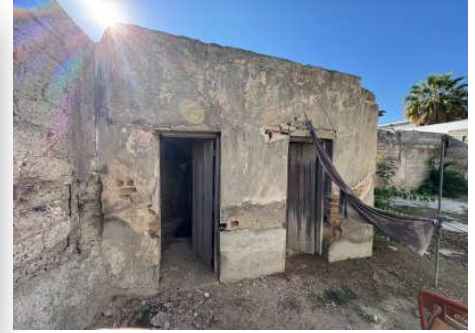
**008 Exteriores.**

Se recomienda pintura en las 4 fachadas del edificio, mantenimiento correctivo de grietas en fachadas laterales, posteriores y bardas. Se recomienda realizar estudio de áreas exteriores para el aprovechamiento de patio posterior como area recreativa asi como para la rehabilitacion de tapias abandonas para solucionar la carencia de baños y cuarto de reflexion.

Se trabaja sobre propuesta unica.

<u>Cant.</u>	<u>Unid.</u>
1.1 Restauracion de Tapial existente para uso como baño.	1.00	lote
1.2 Restauracion de Tapial existente para uso como Cuarto de Reflexiones.	1.00	lote
1.3 Restauracion de Tapial existente para uso como Bodega.	1.00	lote
